ЦАРСТВО СНЕЖНОЙ КОРОЛЕВЫ, ИЛИ ГРАМОТНОЕ УТЕПЛЕНИЕ ЧЕРДАЧНЫХ КОНСТРУКЦИЙ

В статье анализируются причины образования сосулек на крышах домов. Автор рассматривает технологии утепления чердачных помещений, позволяющие избежать образования наледи на кровле.

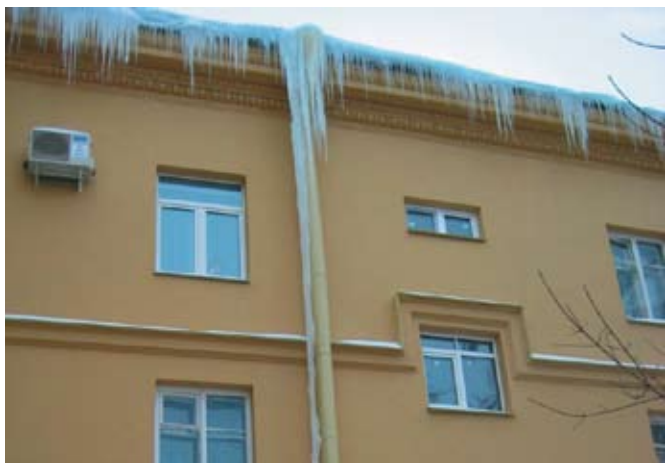
Третья причина – эксплуатационные ошибки. Так, холодный чердак априори оснащается продухами или слуховыми окнами, ведь его конструкция должна вентилироваться холодным наружным воздухом, который удаляет пары влаги, проходящей через чердачное перекрытие. Однако нередки случаи, когда продухи заделывают с целью сохранения тепла в трубопроводах, ведь жильцам не нравятся недостаточно теплые батареи.

В результате подобной «доработки» воздух в неветилируемом пространстве нагревается до $+15^{\circ}\text{C}$. Такой чердак никак уж холодным не назовешь. Получается, что тогда нужно утеплить и кровлю, чтобы не таял снег, но этого никто не делает, да и конструктивно это не всегда возможно выполнить.

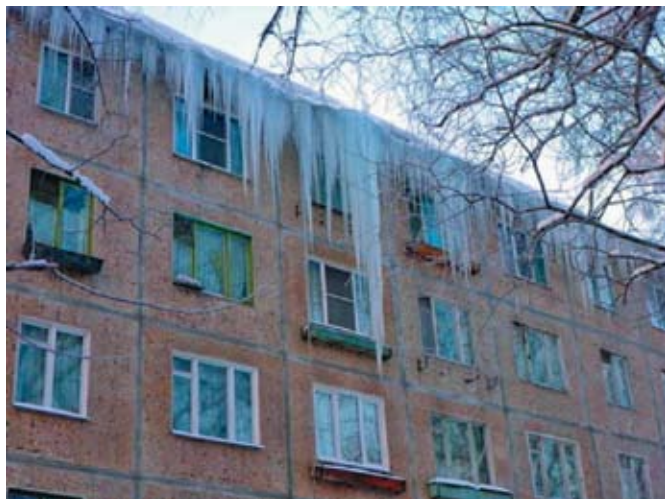
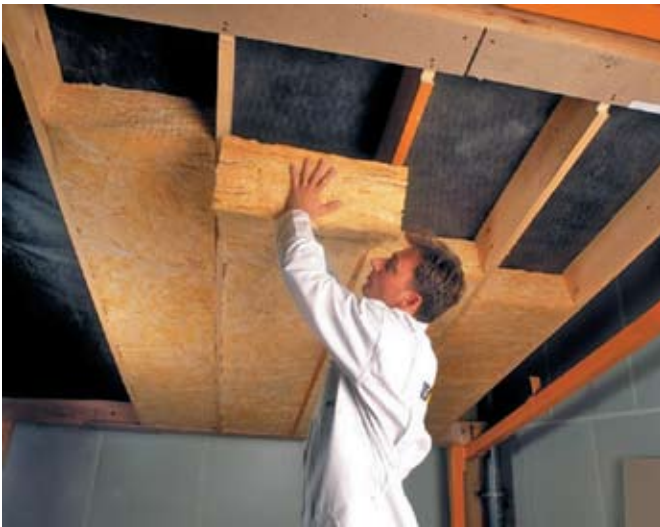
Утепление трубопроводов отопления, расположенных на чердаке, выполнялось при помощи цилиндров из каменной ваты навивного типа с покрытием алюминиевой фольгой. Цилиндры представляют собой жесткое изделие из каменной ваты метровой длины с прорезью для монтажа, внутренний диаметр которого соответствует наружному диаметру труб.

Установка таких изделий довольно проста. С помощью прорезанного шва изделие монтируется на трубу и фиксируется в двух местах с шагом 500 мм, например, бандажной лентой из оцинкованной стали (0,7x20 мм) с пряжкой. Изделия устанавливаются вплотную, монтажные швы смещают у соседних изделий относительно друг друга, соединения кровельной фольги, как продольные, так и на стыке изделий, проклеиваются алюминиевой клейкой лентой.
