ОШИБКИ МОНТАЖА КРОВЛИ

Александр ПОРОШИН, журналист

В статье говорится о типичных ошибках, допускаемых при выполнении кровельных работ. В частности, основные причины ошибок лежат в плоскости незнания техники монтажа, неправильного проектирования, низкой культуры производства работ.

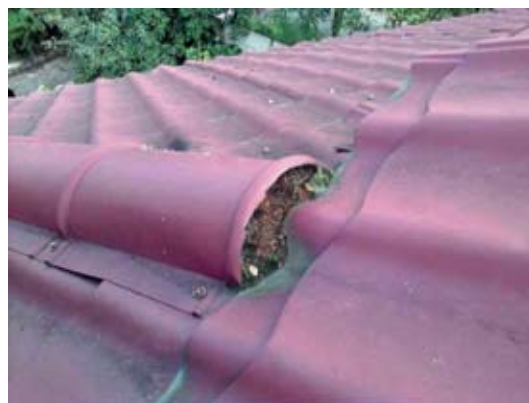
Рис. 1

ЧЕРЕПИЦА. У большинства моделей керамической черепицы есть возможность варьировать шаг обрешетки, на которую она монтируется. Однако если на скате шаг обрешетки не выдерживается в одном размере, это сразу становится видно. Проверяется это так — скат просматривается по диагонали. И если ряды черепицы образуют по диагонали ровную линию, то обрешетка набита правильно.

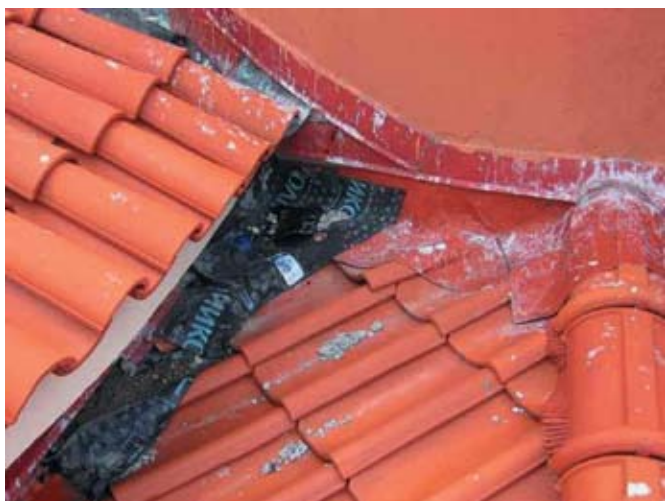
Рис. 2

который первый раз сталкиваются с данным материалом, даже не знают, как его правильно обработать. Как следствие, кладка получается некрасивой, чешуйки топорщатся и лежат на скате неровно. Слишком узкая ендова — одна из самых распространенных ошибок. Кровельщики при монтаже внутреннего угла кровли не оставляют положенного по инструкции зазора между черепицами, уложенными на двух скатах. Узкая ендова приводит к ее быстрому засорению, препятствуя стоку воды и снега. Далее следует перелив застоявшейся в месте возникшего препятствия воды на скат и протечки на кровле. Особенно это актуально, если дом расположен в лесном массиве.

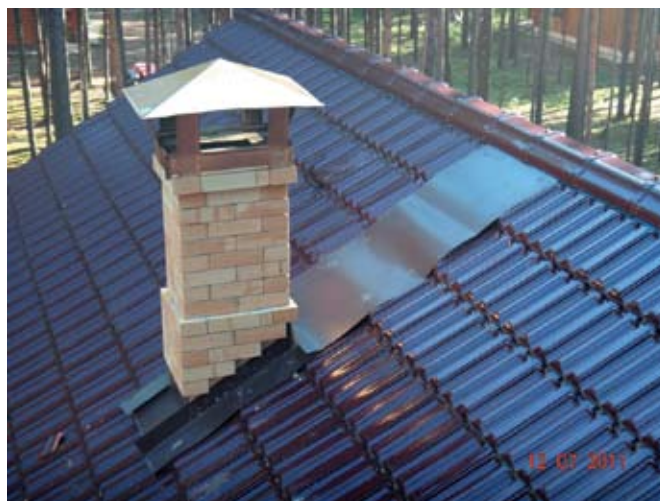
Рис. 3

Стремление архитекторов украсить кровлю, избежав устройства вентилируемых коньков, может привести к плохой вентиляции подкровельного пространства, что вызовет образование конденсата и намокание материалов под кровлей.
